編按：本期重建站特別規劃莫拉克災後重建橋樑專題，當時因破紀錄的豪雨沖刷，光是高屏地區就造成超過20座橋樑斷裂，超越921地震的災情，也是近10年來最嚴重的災情。因版面的關係，我們選擇幾座具代表性的橋樑作專題，沒有介紹到的包括旗山溪洲大橋、新旗尾橋（台3線）、六龜寶來溪橋、新寶橋、茂林多納橋等，還有從甲仙五里埔至那瑪夏達卡努瓦，台21線沿路的10多座橋樑幾乎全數中斷，桃源區台20線也是相同的情況，以及之前刊介紹過的六龜新發大橋、杉林火山橋等，部分橋樑目前仍未重建完成，以便道的方式通行。此專題除了突顯大自然的力量和災後重建區的不同風景，也提醒大家尊重自然、珍惜所有。

重建的橋 生活的重建

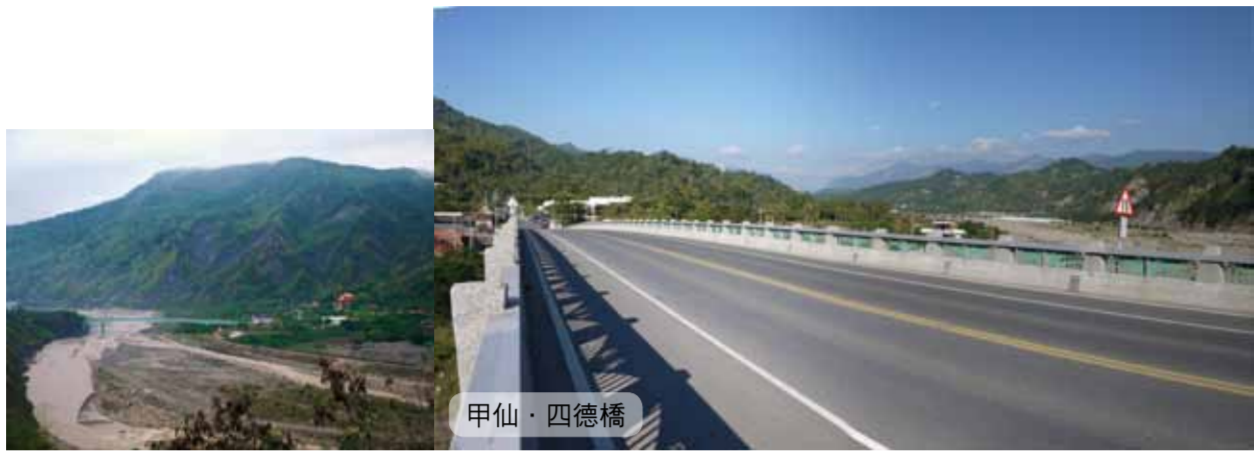
甲仙·四德橋

甲仙的四德橋為街區往關山、那瑪夏的重要橋樑，於莫拉克風災時被沖斷。和安里長李新福回憶：四德橋被沖垮時他站在橋頭，用鞭炮吸引被困居民出來，以拋繩槍傳遞物資。災後橋梁結構修正，將堤防加高，橋也由直線變成拱形，以守護居民上山的安全。

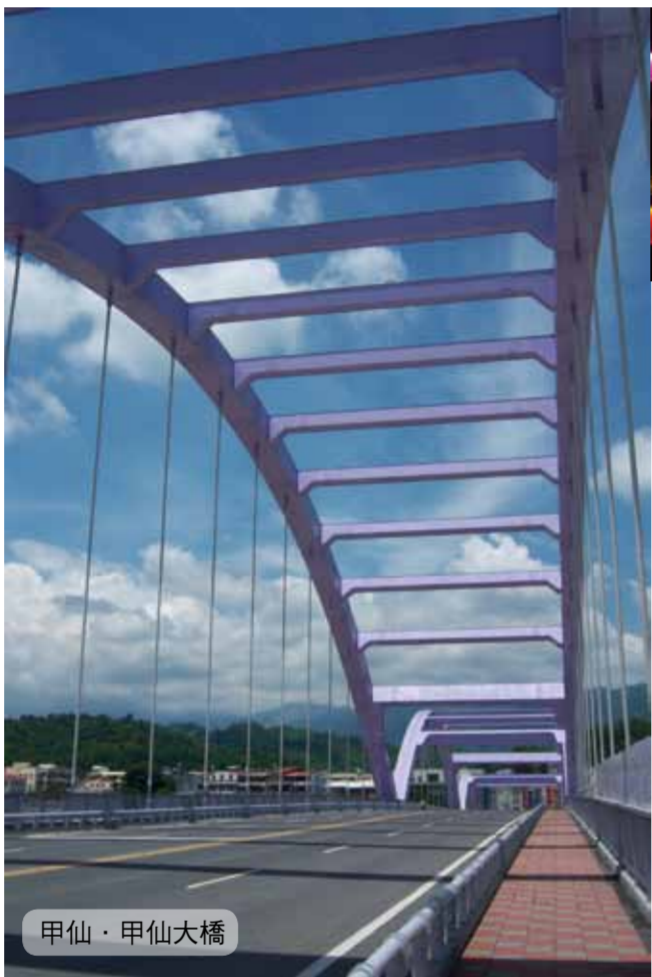
甲仙·甲仙大橋

整修過後的甲仙大橋，白天看來是粉紫色的，代表甲仙的特產—芋頭，晚上則以絢麗的LED燈裝飾橋面，在夜裡七彩的燈光變換著，十分醒目，在黑暗中頗有突破重圍的意味。

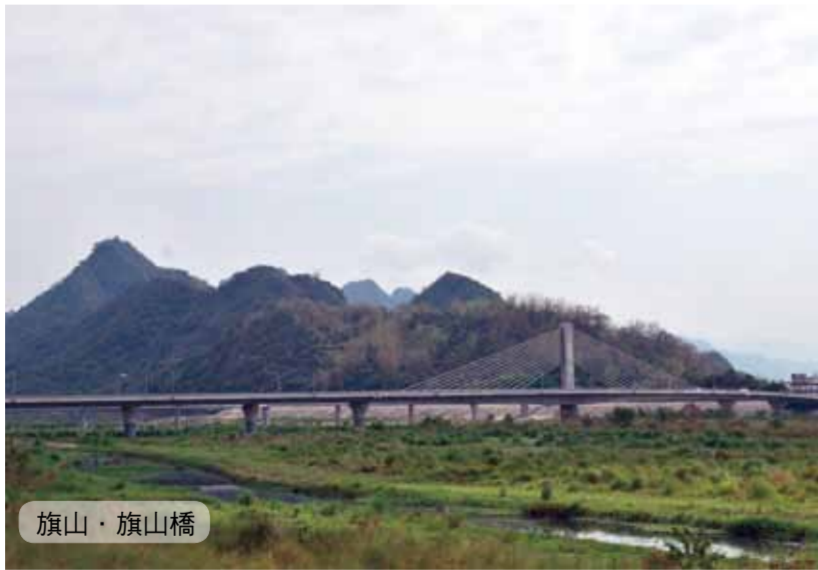
旗山·旗山橋

災後重建的旗山橋，拆除兩座橋改建成一座，於99年12月通車，長度535公尺，經費約6億元，橋樑風景與災前大不相同，採用大跨距之懸臂工法，為國內第三座脊背橋，外觀採外置預力斜拉鋼索造型，襯托及融入旗山好山好水的地理景觀，主塔塔身為蕉葉及竹簍造型意

象，代表旗山地區香蕉產業，斜拉鋼索及主橋塔也佈設了LED彩色投射燈，將夜晚的旗山點綴出不同風情，成為旗山地區新地標。

但淑貴姐提到，現在新建的橋都以大跨距、鋼構為主，雖然標榜堅固耐用，但治水的根本應該是疏洪，因風災由上游帶來的大量淤泥並沒有清除，公部門說要18年才挖得完，眼看現在河床和橋面距離比以往靠近許多，淹水的危機似乎並沒有解除，仍是一個隱憂。

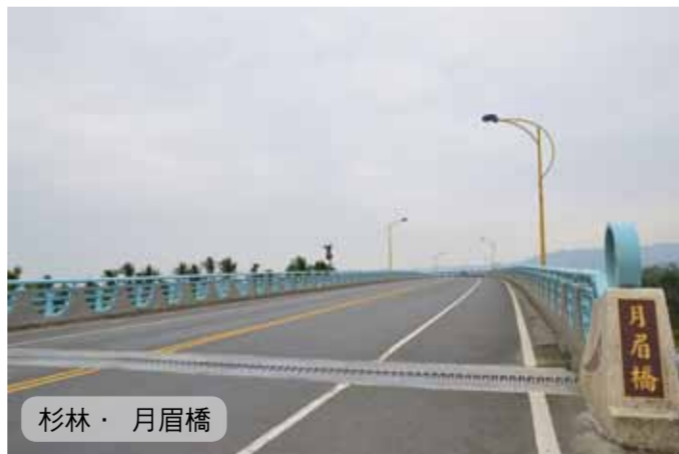
杉林·月眉橋

杉林區的月眉橋，連接旗山區大林和是台21線通往杉林、甲仙的必經道路，最初月眉橋的興建是一地方美談，民國26年由在地蕉農捐錢興建，為此特別豎立一座紀念碑，八八風災遭受土石流侵襲，橋旁數甲的親水公園設施全數遭沖毀，只剩紀念碑留追憶。新橋以藍色欄杆和黃色路燈搭配，多了活潑的氣息。

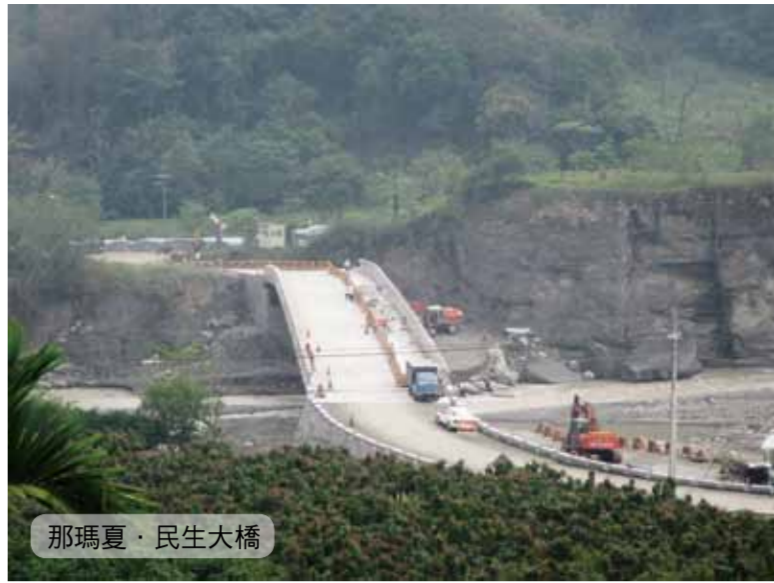
那瑪夏·民生大橋

那瑪夏的民生大橋是達卡奴瓦里和瑪雅、南沙魯兩個里聯通的唯一道路，是重要的聯外道路，達卡奴瓦里內的卡那卡那富族人亦習慣在民生大橋旁溪畔辦理河祭。八八風災沖毀後的前三年，居民僅靠臨時性涵管便道出入，每逢豪雨就必須忍受便道沖毀無路可通的窘境。新民生大橋於102年4月2日試通車，在台21線上，新橋全長90公尺，橋寬9公尺，設雙向車道。

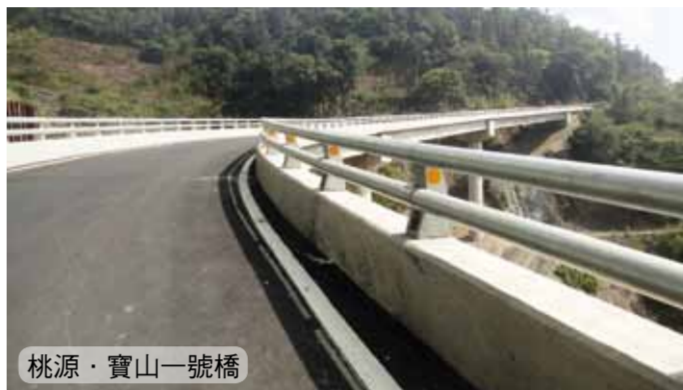
桃源·寶山一號橋

今年三月沿線橋樑陸續完工通車，共計新增「舊潭橋」、「寶山一號橋」及「寶山二號橋」等三座橋樑。規劃以避開崩塌邊坡與降低治理強度，另因林道道路狹窄，橋樑型式是預力中空版樑橋，克服山區橋樑長跨距與高墩柱之施工挑戰，並於坑溝洪流行水範圍圍橋墩，包覆防撞鋼板以抵抗土石流沖蝕及撞擊，增強耐久性。在霧中開上橋面，兩邊不見山坡邊岸，只覺得自己像神仙一樣，騰雲駕霧般新奇！

寶山人終於可以安心回家了，有趣的地方是，因林道道路狹窄，三座新橋樑皆採單向通行，在兩端入口設置來車探測燈，當上端入口有車駛入橋面，下端入口燈號會由綠燈改為紅燈警示，此時表示下端口車輛需禮讓上端先行駛上的車輛通行。

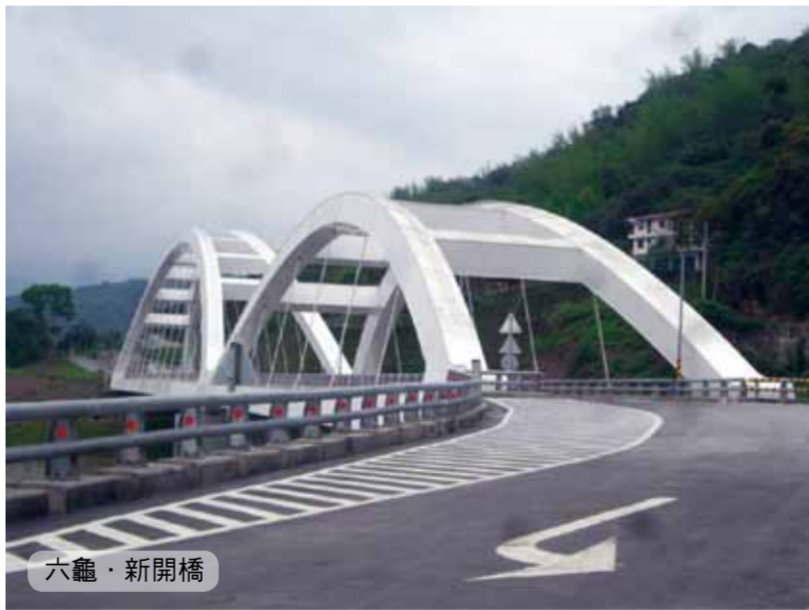
六龜·新開橋

六龜位於高133線上的新開橋，不僅是新開部落對外聯絡道路，也是民眾前往不老溫泉區的主要幹線。災前不老溫泉是許多人嚮往渡假泡湯的勝地，災後因聯外道路不通，觀光業也因此生意中斷。重建後的新開橋於2012年5月完工，採雙拱鋼樑橋設計，長120公尺、橋寬9公尺，為避免原橋址重建恐會有重複災害發生的危險，工務局經調查評估後選擇在原災損下游地質條件較適宜處興建新橋，橫越不老溪及土石流崩坍區，同時也將這一段原高133線道路截彎取直。新開橋亮潔的白色橋體，樑體輕盈、造型線條柔和，與同樣造型的寶來溪橋、新寶橋相互映襯，對應溫泉區街景與美崙山連綿起伏的山色，在溫泉之旅時，也能飽覽美崙山和不老溪，山、水、橋體和諧之美。

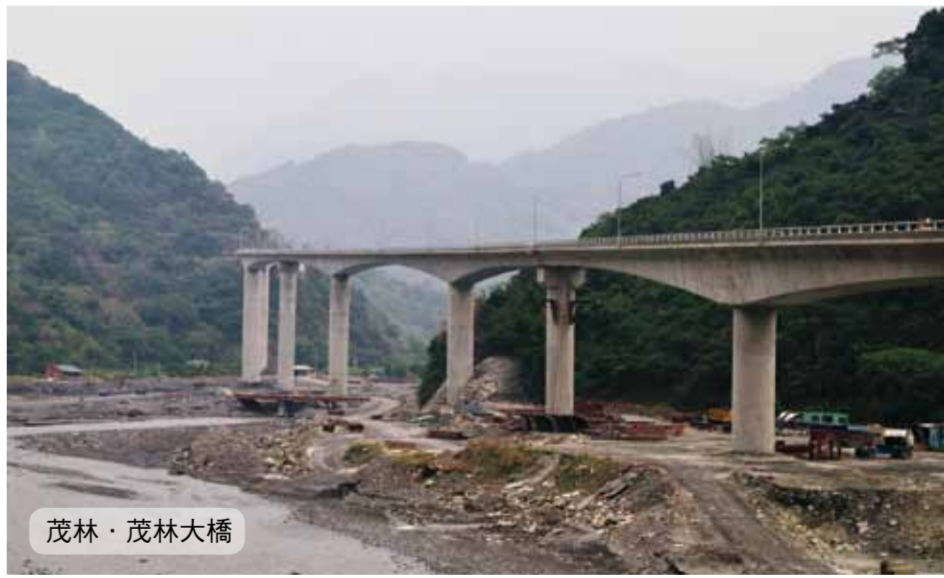
茂林·茂林大橋

目前已近完工中的「得樂日嘎大橋」，橋名源自於與大橋最近的茂林部落，該部落舊地名即為「Teldreka」的翻譯名而得，該橋位在高132線往茂林區的起點處，從區公所下方坳方處接起，直達茂管處牌樓前方，橋樑全長共880公尺。據高雄市新工處表示，橋墩落墩位置避開曲流沖刷處，並以鋼板包覆保護橋墩，以躲開河水及土石流直接攻擊，增加橋樑耐洪能力。
